# MSB300 운용품 분석 결과서

## 삼성전자 평택사업장

세방전지 품질경영실 품질경영팀

작성 일자 | 2022년 11월 02일

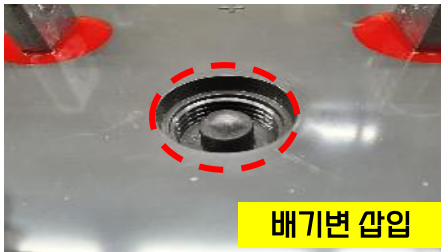
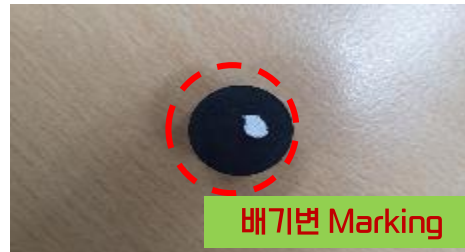
<p>사진</p>	  <p>해당 발생부위</p>	  <p>해당 발생부위</p>
<p>판정 결과</p>	<p>부품 체결작업 부적합(배기변 오삽입)에 따른 내부저항상승</p>

- ▶ 주액구 캡 하부 배기변 체결 부적합에 의해 **감액발생 및 극판 산소접촉에 따른 내부산화로** 저전압 및 내부저항 상승 현상 발생됨.

'21년 당기 완성 라인에서의 신규 작업 인원의 작업 과정에서의 부주의로 인한 것으로 판단 됨.

- 1) 해당 공정 작업자 품질 교육 실시 (품질경고장 발행 外)
- 2) 배기변 장착작업 및 검사 업그레이드(개별 배기변 장착 표시화 및 표준화) 하여 배기변 이탈에 대해 개선 조치 완료함. (클레임 접수 후 즉시 조치 完)
