문서번호 : 세전공 제 2026-02-23-002호

수 신 : 한국철도공사 이양역 (시설관리)

발 신 : 세방전지(주) 품질본부 CS팀

제 목 : 배터리 점검결과 송부件

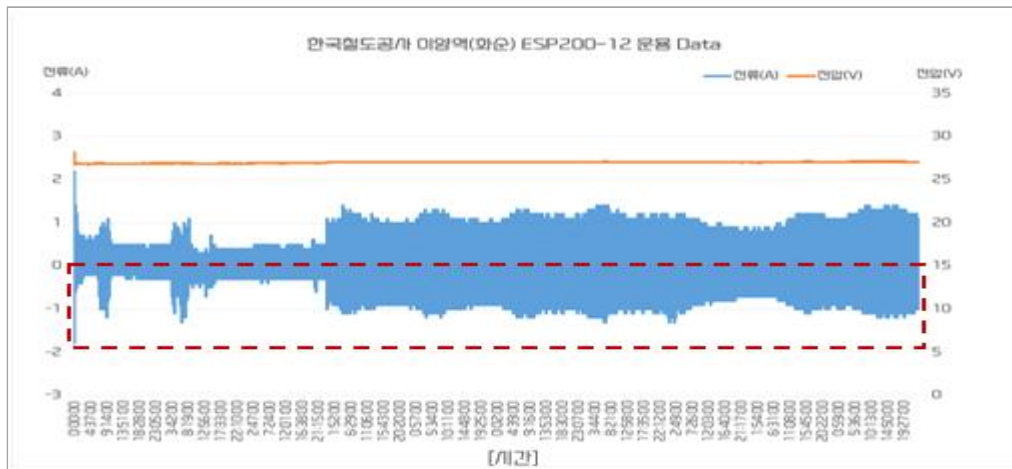
- ▶ 지속적인 충/방전 패턴을 보이며, 누적시 충전 부족 현상 발생 [붉은 점선은 방전 부분 \_ 최대 1.8(A)]
- ▶ 초기 점검시 배터리 실제 부동충전 전압도 낮은 상태임.[25.6~26.2V/조 (12.8~13.1V/대)] (상향 조정完)

- 1) 점검시, 설정된 부동충전 전압 대비 낮게 충전중이었으며, 일반적인 부동충전 패턴이 아닌 충/방전이 지속 반복되는 이상 패턴을 보입니다. [부동충전시에는 충전 구간(양의 전류)만 나타남 (첨부 참조)]
- 2) 본 현상 지속 경과시 배터리 충전 부족 누적으로 성능 저하 및 조기 기대수명 종료될 수 있습니다.
- 3) 24년, 25년 동일 현상 반복 발생, 해당 배터리의 전압/내부저항이 유사 패턴을 보인 점 등을 유주시 본 현상 동일/반복됨을 예상할 수 있는바, 배터리 외적 부분의 점검 및 개선이 필요할 것으로 사료됩니다.

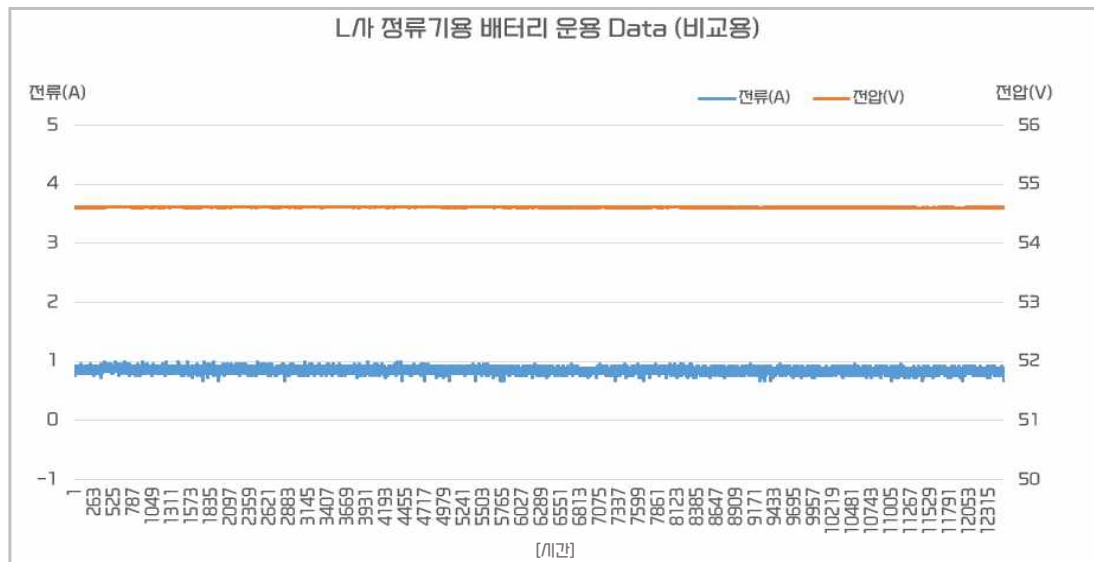
[첨부] 타 운용 개소 부동충전 패턴 그래프(데이터) \_ 'L가 정류기용' 축전지

- ▶ 상기는 타 운용처 부동충전 패턴(정상)의 그래프이며, 이상 패턴과 비교함을 위함.
- ▶ 측정 구간내 0A 이하(방전) 구간이 없이 정상적인 충전중임을 알 수가 있음.
  - └ 이상 패턴을 보인 이양역과 같은 충/방전 패턴은 없음
