### 정부종합청사 VGS300 누액불만 점검결과 공유

광주 정부종합청사 VGS300 누액불만 제품에 대한 점검결과 자료를 다음과 같이 공유하오니 참조하시길 바랍니다.

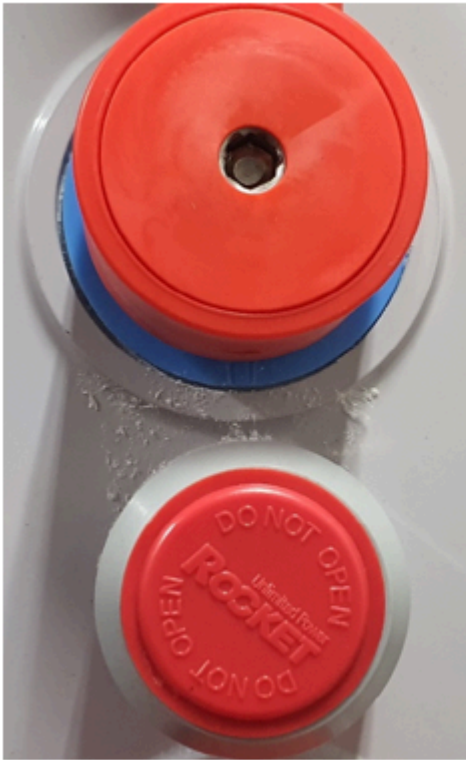
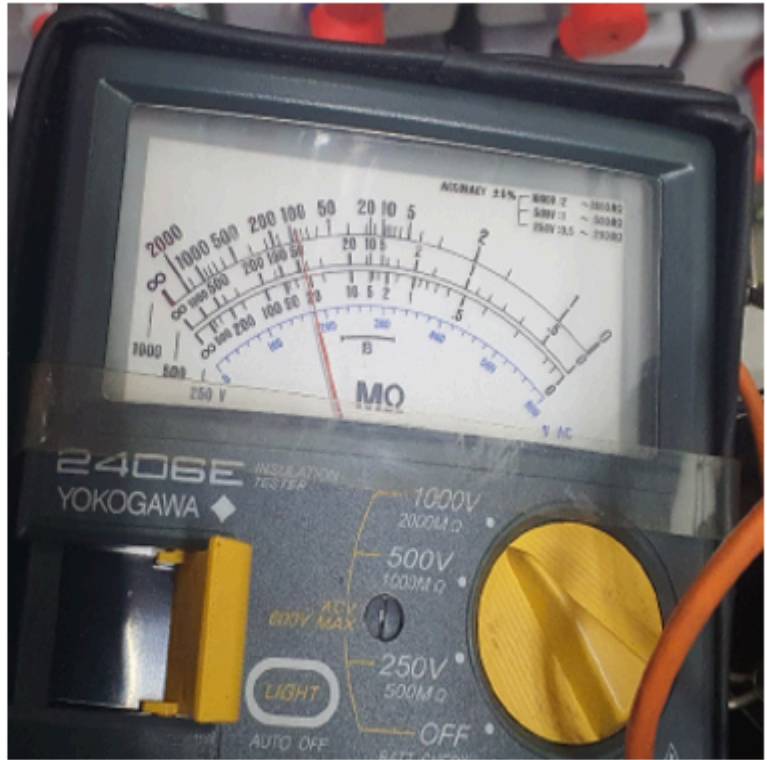
자체 점검 시 배기변주위 및 극성판 주위 백색분말 생성됨에 따라 540EA 중 45EA 누액불만 제기

- 1)전압,내부저항 상태 이상없음 - UPS2호 #14 (불만제품) 2.21V, 1.14mΩ , #13(정상제품) 2.22V 1.22mΩ
- 2)UPS2호 #14(불만제품) 절연저항 Test - (-)극성판 주위 백색분말 생성
  - .1차 백색분말 미 제거상태 절연저항 Test 시 절연파괴현상 확인
  - .2차 백색분말 제거 후 절연저항 Test 시 이상없음

- .품질팀 협의 시 백색분말 제거 후 추이관찰 필요하다는 의견으로 발생수량 45EA 닦음,제거 작업 완료하였으며,  
추후 동일현상 재 발생 시 합동점검 및 대응이 필요한 것으로 판단 됨.
- .고객측에는 대기중 수분과의 반응으로 생성된 것으로 설명, 추이 관찰키로 협의 함.
