# 축전지 점검결과

## [수완대방노블랜드6차 아파트]

2018年 03月 20日

세방전지(주) CS팀

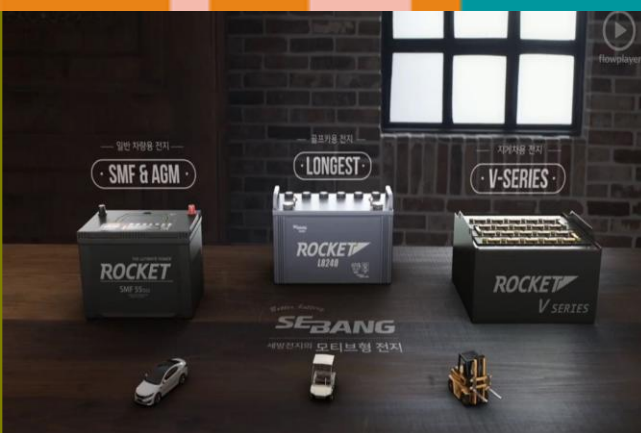
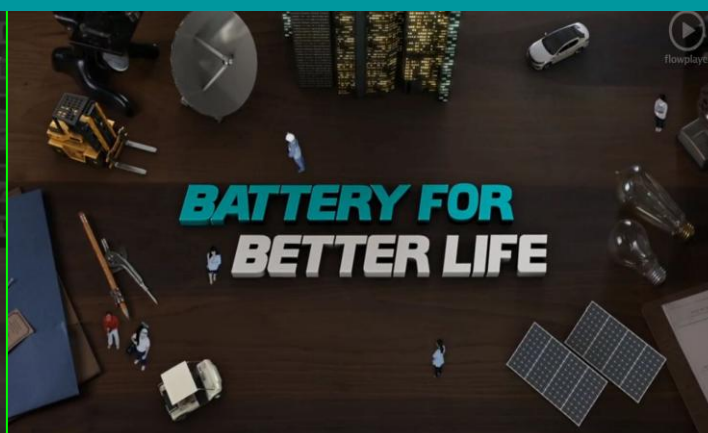
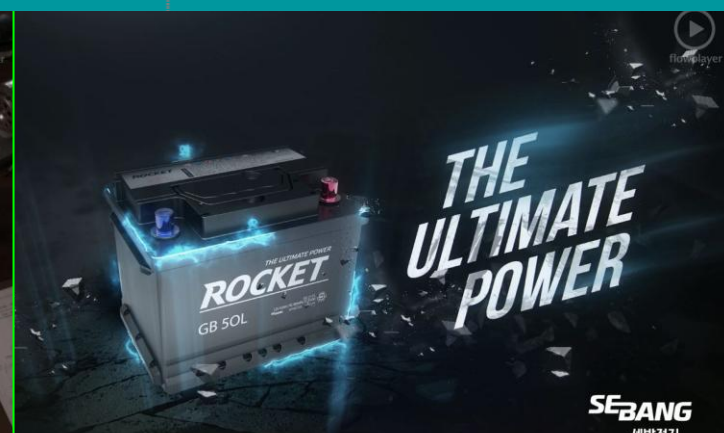
| 설치장소 | 제품명 | 설치수량 | 설치일자 | 기대수명 | 점검결과 | | 점검소견 | 비 고 |
|---|---|---|---|---|---|---|---|---|
| 정류기 | RP 120 | 9EA | '13.02월 | 2~3년 | 13.10<br>~13.44 | 4.56<br>~12.12 | ▶ 배터리 기대수명경과<br>-.Total 충전전압은 119.0V (13.22V/CELL)로 양호하나,<br>-.기대수명 경과, 사용됨에 따라 전압, 내부저항 편차가 발생<br>되어 정전 시 정상작동 불가 우려되므로 교체 필요 함. | 교체 요 |
| 비상<br>발전기 | KB200 | 4EA | '13.07월 | 3~4년 | 13.20<br>13.34 | 4.22<br>~6.54 | ▶ 배터리 기대수명경과<br>-.Total 충전전압은 26.54V (13.27V/CELL)로 양호하나,<br>-.기대수명 경과, 사용됨에 따라 전압, 내부저항 편차가 발생<br>되어 정전 시 정상작동 불가 우려되므로 교체 필요 함. | 교체 요 |
| 방송<br>장비 | DF 40AL | 2EA | '13.10월 | 2~3년 | 13.23<br>13.41 | 11.25<br>15.30 | ▶ 배터리 수명종료<br>-.Total 충전전압은 26.64V (13.32V/CELL)로 양호하나,<br>-.기대수명 경과, 사용됨에 따라 수명 종료 됨.<br>-.정상작동 불가 및 배터리 파열(폭발) 우려되므로 교체 필요 함. | 교체 요 |

5. 결론
- .현재 정류기, 비상발전기 및 방송장비 배터리 모두 기대수명이 경과된 상태로 전압 및 내부저항 편차가 발생됨에 따라 정전 시 정상작동 불가 우려되며,
  - .특히 방송장비 배터리는 인디게이터 색상이 흰색으로 수명종료 현상이 확인 됨.
  - ▶ 기대수명을 경과하거나 수명이 종료된 배터리를 지속사용 시 배터리 파열(폭발), 화재 가 발생할 수 있으므로 안정적인 운용을 위해 배터리 교체가 필요 합니다.
