# 골프장 점검 결과 보고서 (유생CC)

세방전지 품질경영실 품질경영팀

작성 일자 | 2020년 09월 14일

# 1. 개요\_유성CC 점검 결과 보고서

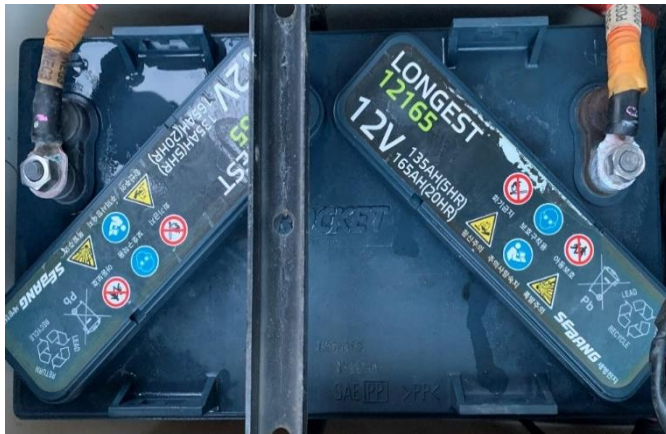
1. 전반적으로 배터리 상부 전해액 넘침(Over-flow)이 관찰되며, 전해액량 과다함. (셀별 액량 차이 및 비중 편차 발생)
2. 카트 관리 담당자 인터뷰 결과, 정제수 보충 시점이 일정치 않고 정제수 보충 방법 숙지 상태가 미흡함
  - ↳ 정제수는 반드시 충전이 종료된 직후에, 정해진 보액 지시선까지 보충 해야함
3. 카트 내부 부식으로 인해 배터리 온도 센서 파손 → 온도 보상 기능 미작동으로 인한 과충전 발생

〈 전해액 넘침, 캡 장착 상태 〉

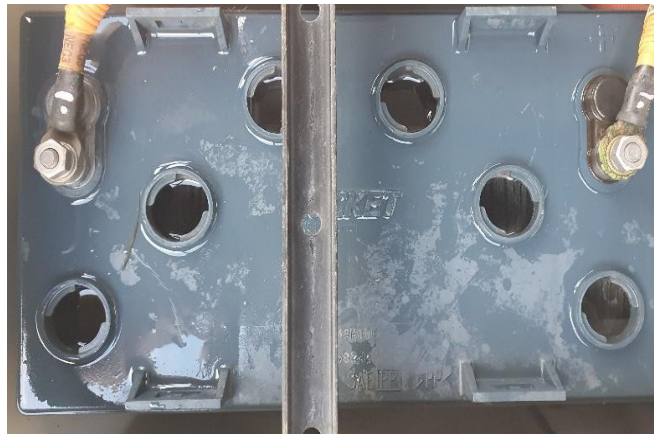
〈 전해액 넘침, 캡 제거 상태 〉

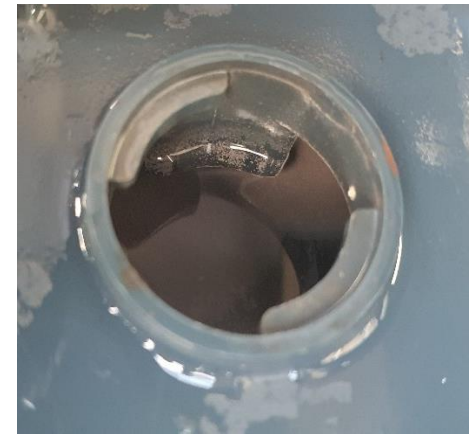
〈 전해액 과다, 액면 지시선 초과 〉

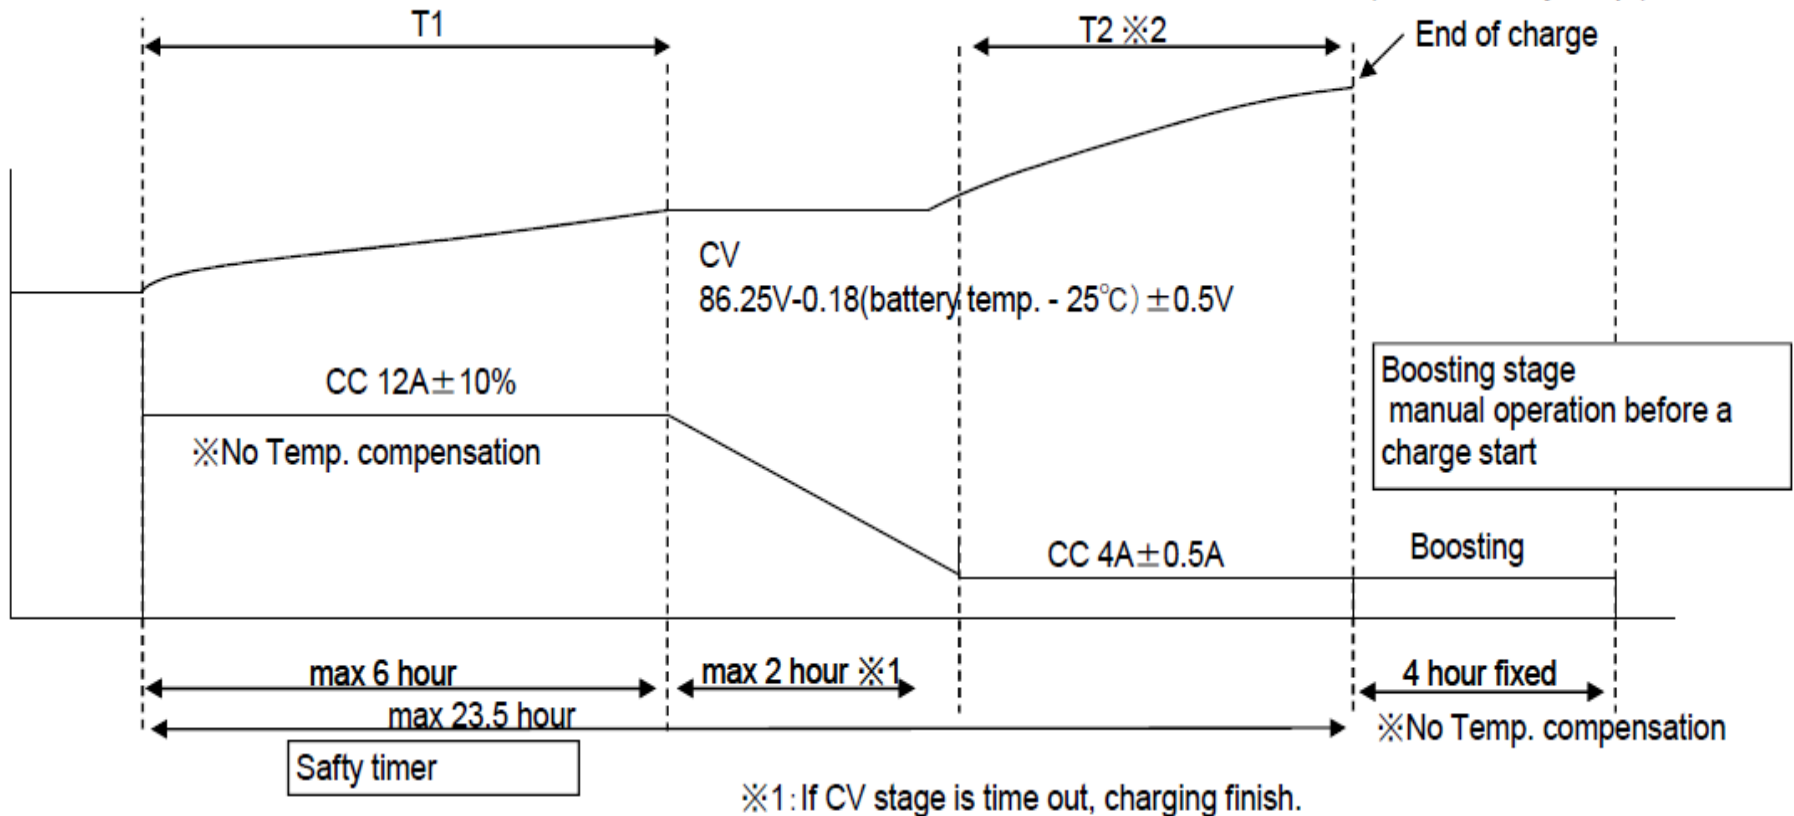
# 첨부 1. 야마하 카트 충전 알고리즘

Charging profile

CC-CV-CC control

※2: T2 time setting

$T2 = T1 \times 0.8 + 0.03(25^{\circ}\text{C} - \text{Battery temp.})$

※Recycle charge interval

Every 14 days at inserted charging plug continuously.

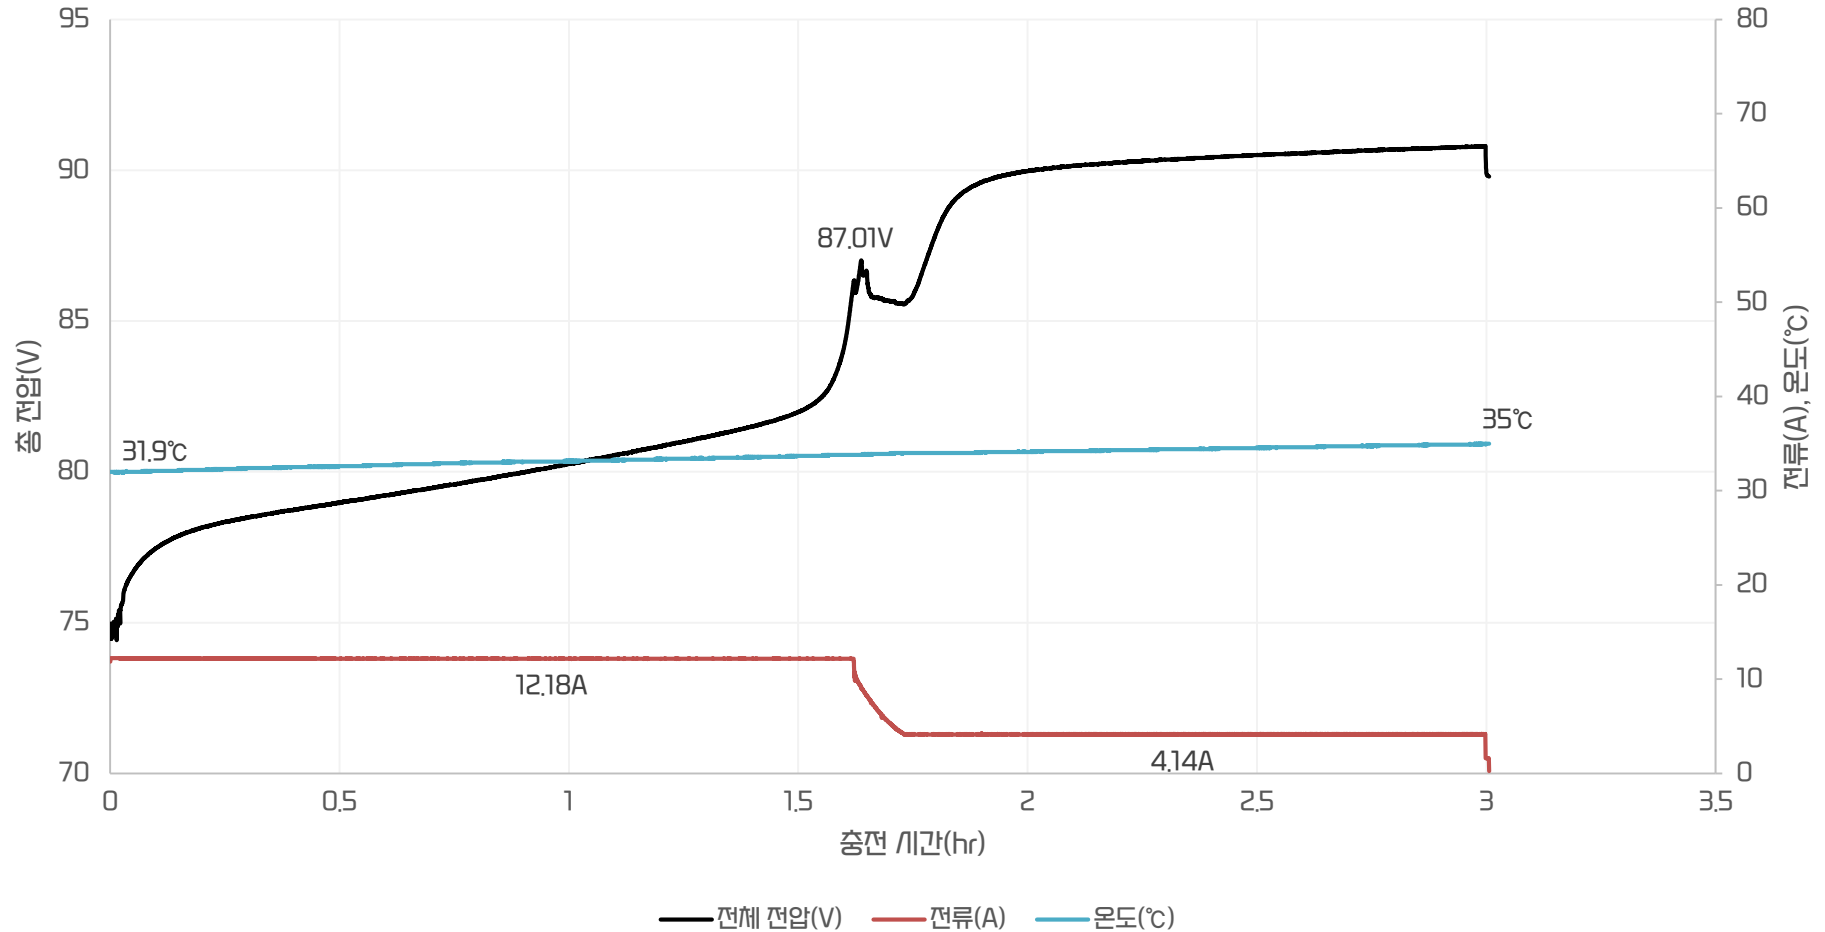
# 첨부 2. #10 카트 충전 Profile

| 구분 | 배터리 정보 | | 방전 정보 | | 충전 정보 | | | | | |
|---|---|---|---|---|---|---|---|---|---|---|
| #10 | '20.6/9 | 신품 | 29.2 Ah | 18홀 | 1hr 38m | 1hr 16m | 3hr 00m | 36.2 Ah | 124% | 3℃ |

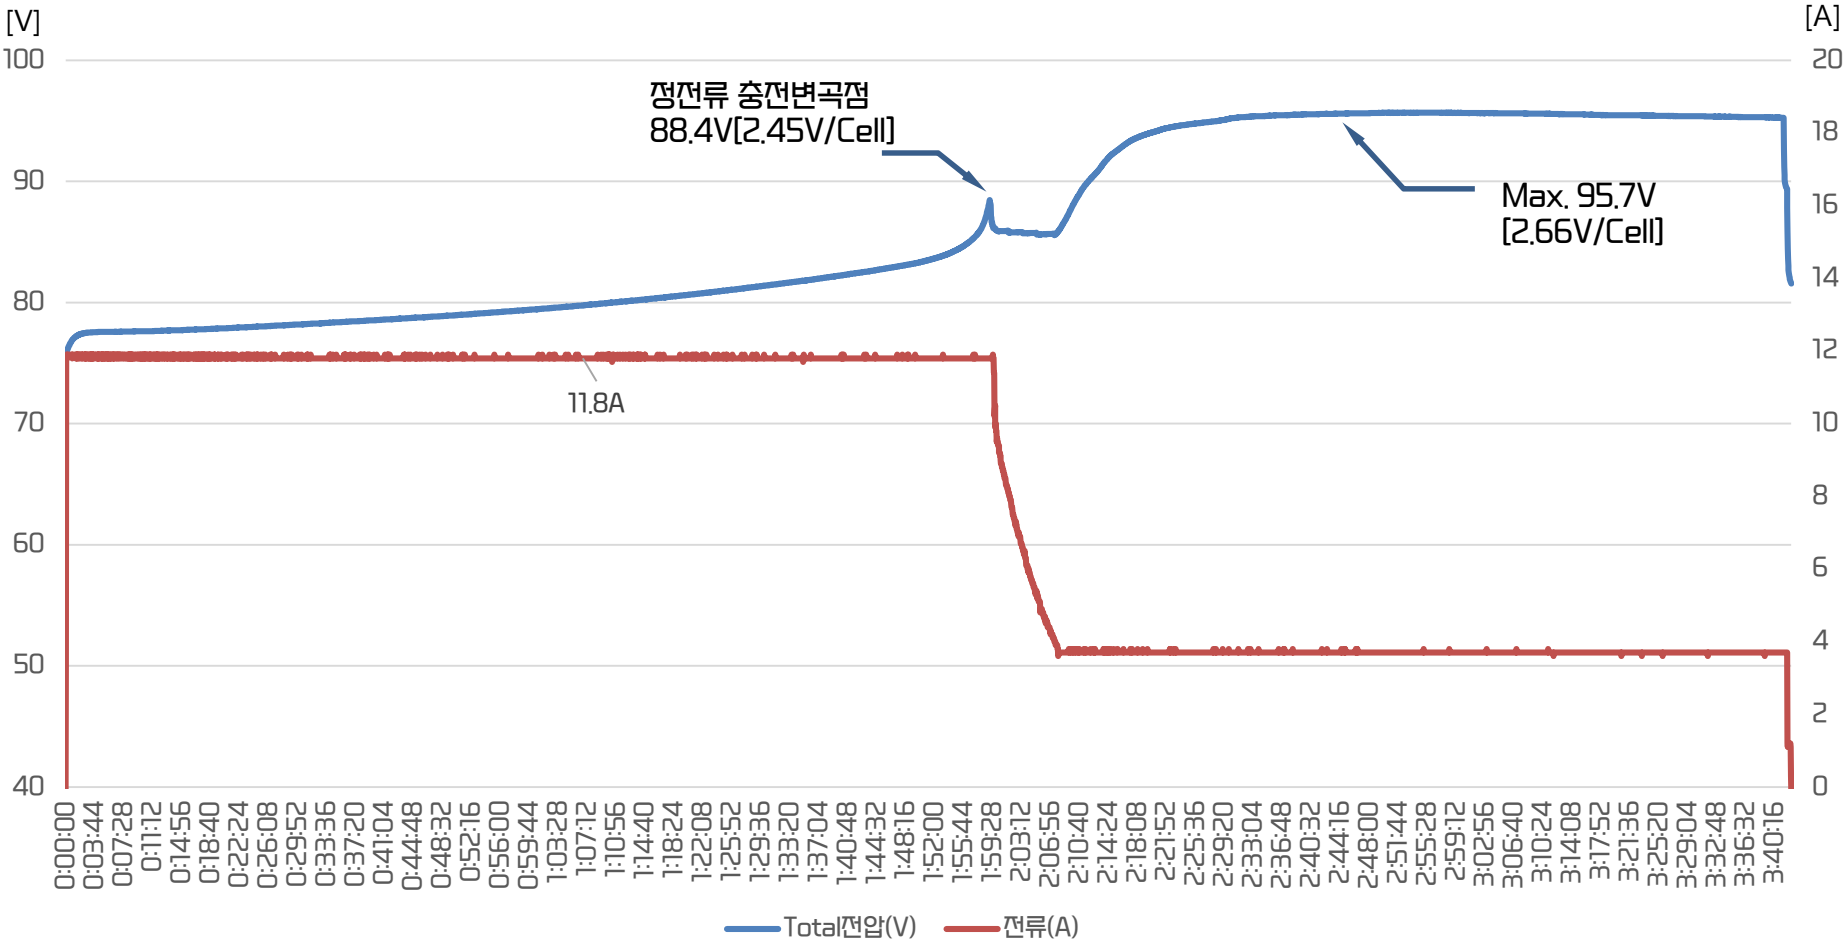
# 첨부 3. #49 카트 충전 Profile

| 구분 | 배터리 정보 | | 방전 정보 | | 충전 정보 | | | | | |
|---|---|---|---|---|---|---|---|---|---|---|
| #49 | '20.3/5 | 5개월 | 32.8 Ah | 18홀 | 2hr 00m | 1hr 33m | 3hr 43m | 46.1 Ah | 140% | - |

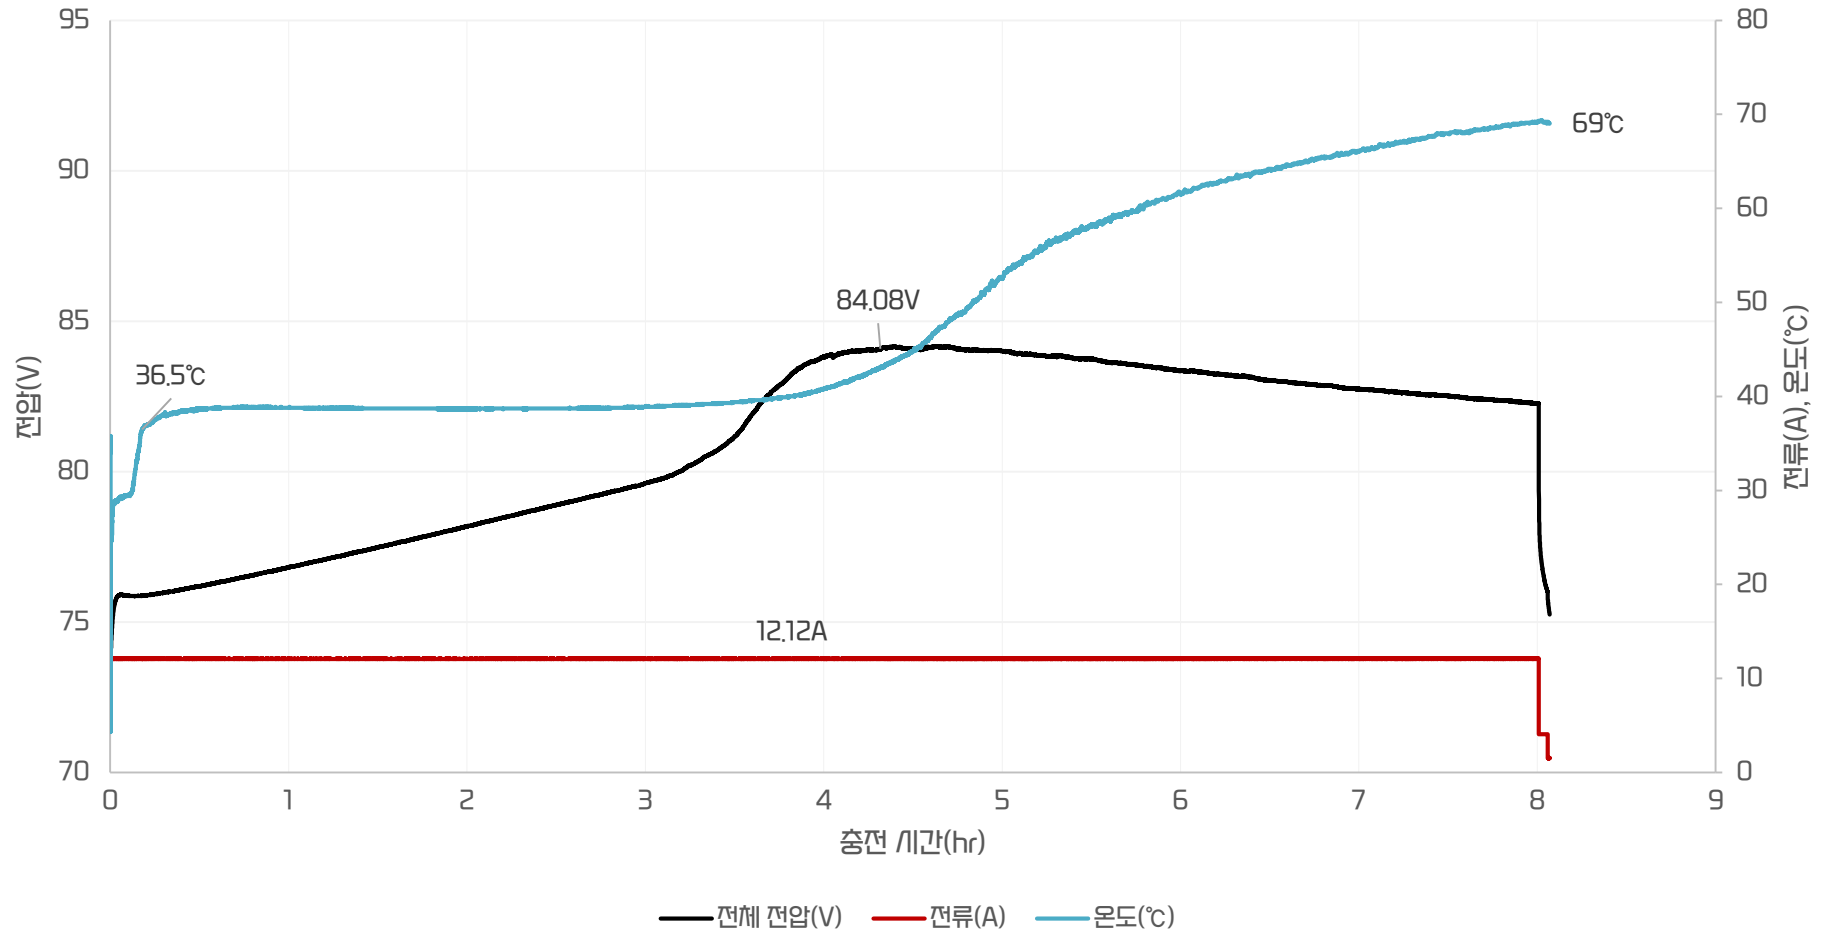
# 첨부 4. #19 카트 충전 Profile

| 구분 | 배터리 정보 | | 방전 정보 | | 충전 정보 | | | | | |
|---|---|---|---|---|---|---|---|---|---|---|
| #19 | '19.8/19 | 9개월 | 59.0 Ah | 36홀 | 8hr | - | 8hr | 96.9 Ah | 217% | 33℃ |
