# 당사도 VGS3000 보충전 진행현황

[19.06.17~19]

세방전지(주) CS팀

- 방문일자: 2019.06.17~19일
- 점검장소: 당사도 태양광발전소
- 제품내역 : VGS3000 2013.12.23Lot 200EA (100EA ×2조)
- 요청내역 : 제이비씨 자체 점검 시('18.11.30) 저전압, 내부저항 상승셀 9개 발생으로 별도 보충전 요청 함.
- 보충전 내역 및 진행결과

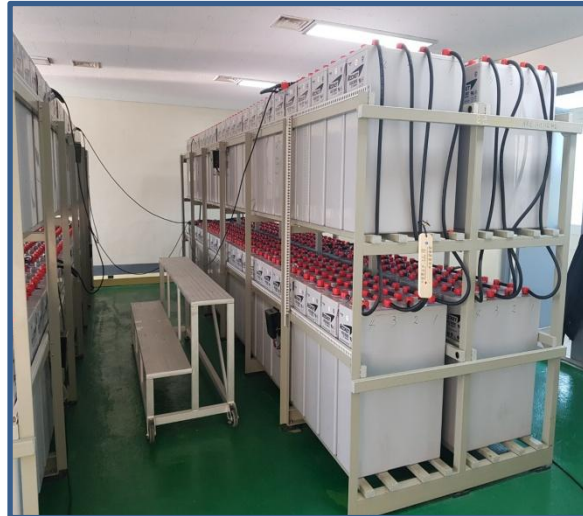
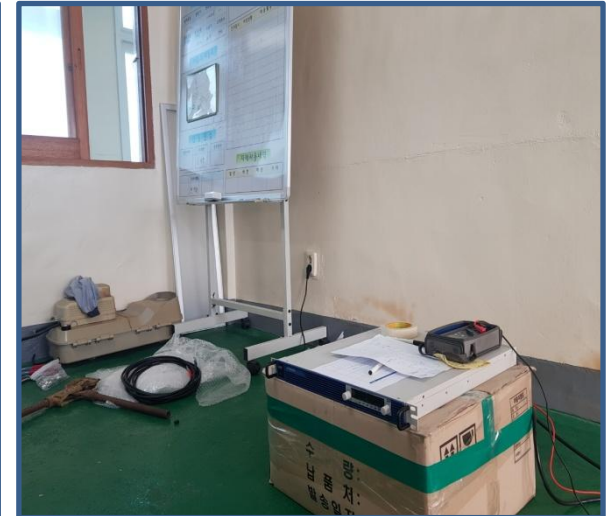
▶ 충전조건 : 27V (2.7V/Cell), 40A

- 충전초기 26.99V 도달 17.8A 진행되었으며,

- 약 1시간 경과 중 동일 전압에서 충전전류 상승 됨. (17.8A → 27.0A → 35.0A)

▶ 회복충전 여부에 따라 자체 충전기 보유, 충전진행을 검토할 것으로 판단되며,

▶ 회복충전이 장기간 진행될 것으로 예상됨에 따라 대여된 충전기 회수에 대해서는 담당자와 확인이 필요 함.
